**MITTEILUNGEN ZUM  
GEWÄSSERSCHUTZ**

**NR. 30**

**Elektromagnetische  
Wasserbehandlung**

**Fallstudien in Abwasseranlagen  
und Trinkwasser-Anwendungen**

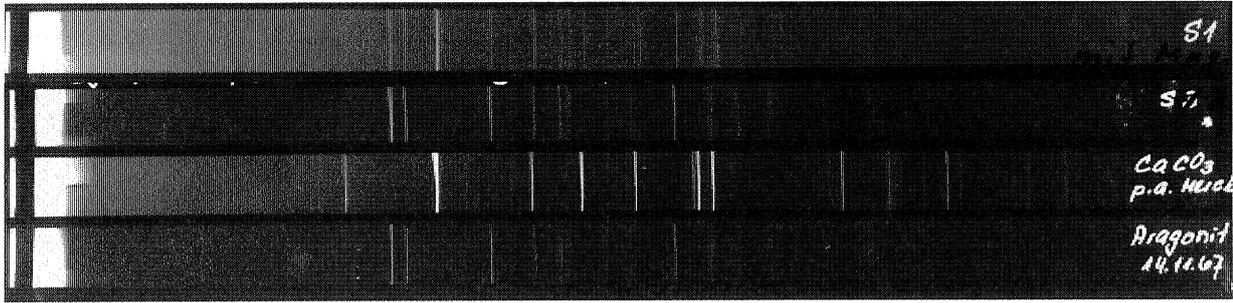
3. diffraction sur poudre : l'analyse des dépôts formés dans les tubes de refroidissement a montré que **la composition minérale était différente par rapport à celle de la référence** : là où de l'aragonite pure avait été trouvée avant l'installation de l'équipement électromagnétique, l'analyse aux rayons X des dépôts formés dans des conditions expérimentales a montré des proportions approximativement égales de calcite et aragonite.

3. Pulverdifraktometrie: Die Untersuchungen der in den Kühlrohren gebildeten Ablagerungen ergab, dass die mineralische Zusammensetzung im Vergleich zu der Referenz anders ist: Wo vor Installation der elektromagnetischen Geräte reiner Aragonit gefunden worden war, fanden sich in der Röntgenanalyse der unter Versuchsbedingungen entstandenen Ablagerungen ca. gleich grosse Anteile an Calcit und Aragonit.

**Fig. 3.15.:** Pulverdiffraktogramm der Ablagerungen aus der Probe, die unter Feldeinfluss entstanden war (oberste Abbildung), der Referenzprobe ohne Feldeinfluss (2. Abbildung) sowie Vergleichsaufnahmen mit reinem Calcit und reinem Aragonit. Die Referenzprobe besteht aus reinem Aragonit (keine Calcitlinien). Die Probe aus dem Versuch besteht ca. hälftig aus Calcit und Aragonit.

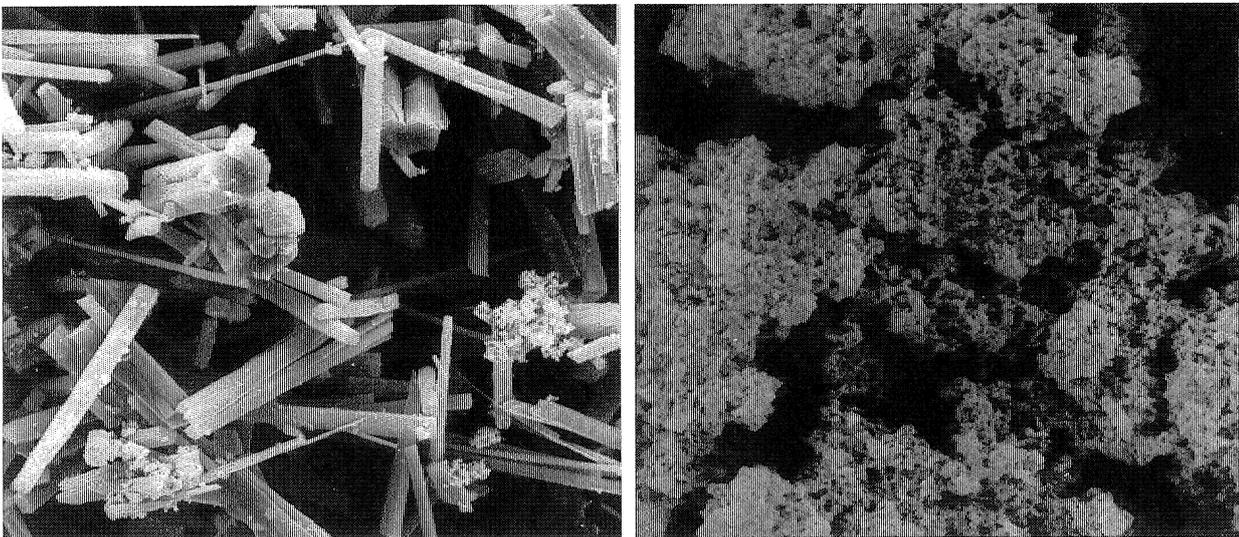
4. SEM - images :  
Dans le cas de l'échantillon de référence, les micrographies électroniques à balayage montrent de belles aiguilles et prismes d'aragonite agrégés en faisceaux ou dispersés. Le

précipité formé sous l'influence du champ ne montre (même à un grossissement de 5000 fois) qu'une accumulation poreuse et non structurée de cristaux microcristallins.

Die Rasterelektronenmikroskopaufnahmen zeigen im Fall der Referenzprobe schöne Aragonitnadeln und -prismen, die zu Bündeln aggregiert oder vereinzelt vorliegen. Die unter Feldeinfluss entstandene Ausfällung zeigt (selbst bei 5000-facher Vergrößerung) nur eine poröse, unstrukturierte Anhäufung mikrokristalliner Kristalle.

**Fig. 3.16.:** Rasterelektronenmikroskopaufnahmen aus dem Kühlrohr der Kältekompressoren bei einer 200-fachen Vergrößerung: die Abbildungen links (Referenz) zeigt schöne Aragonitnadeln, die Abbildung rechts (unter Feldeinfluss entstandene Ablagerung) zeigt keine erkennbaren kristallinen Strukturen.
